# Katto remontti, Naruskantie 218

Sätsisuvanto, kiinteistö 732-427-107-5, sijainti:

Mökki rakennettu 89/90, mitat 6,6 x 6, katon lappeet 7,3x4,45

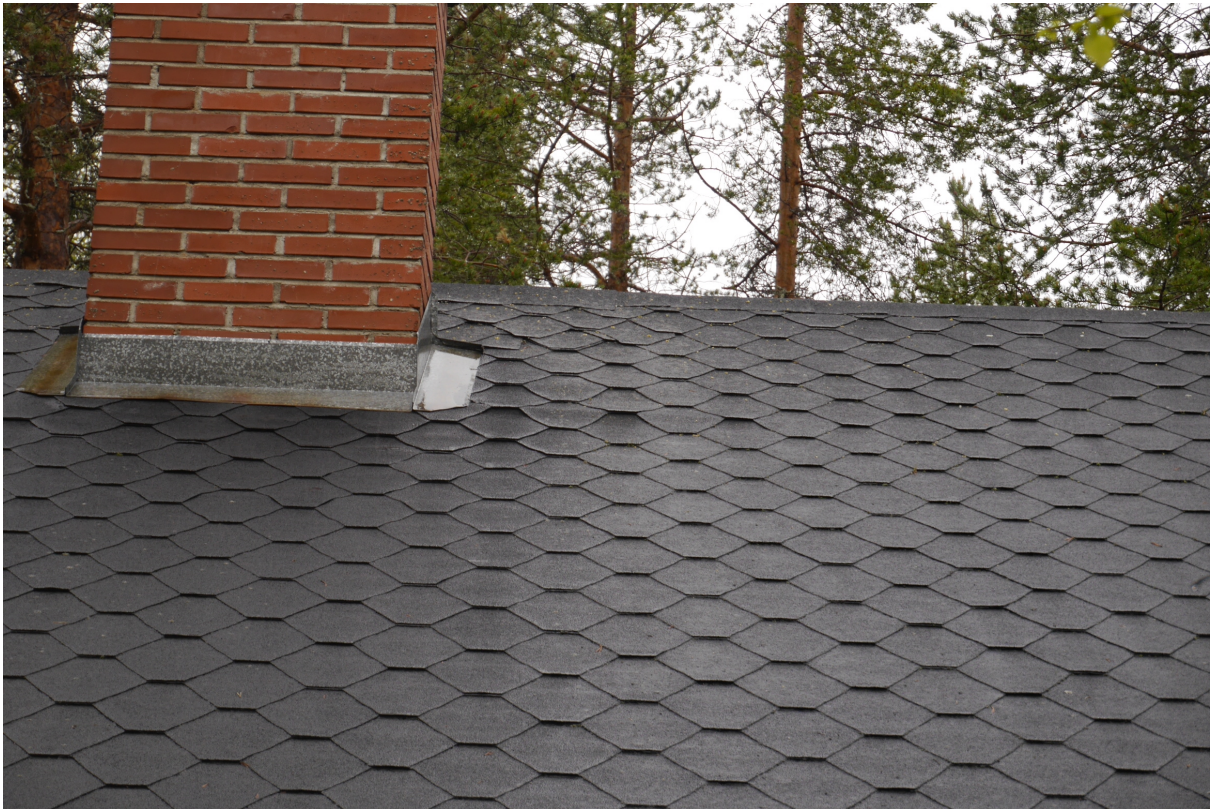
**Vaurio:** Piipun läpivienti vuotaa

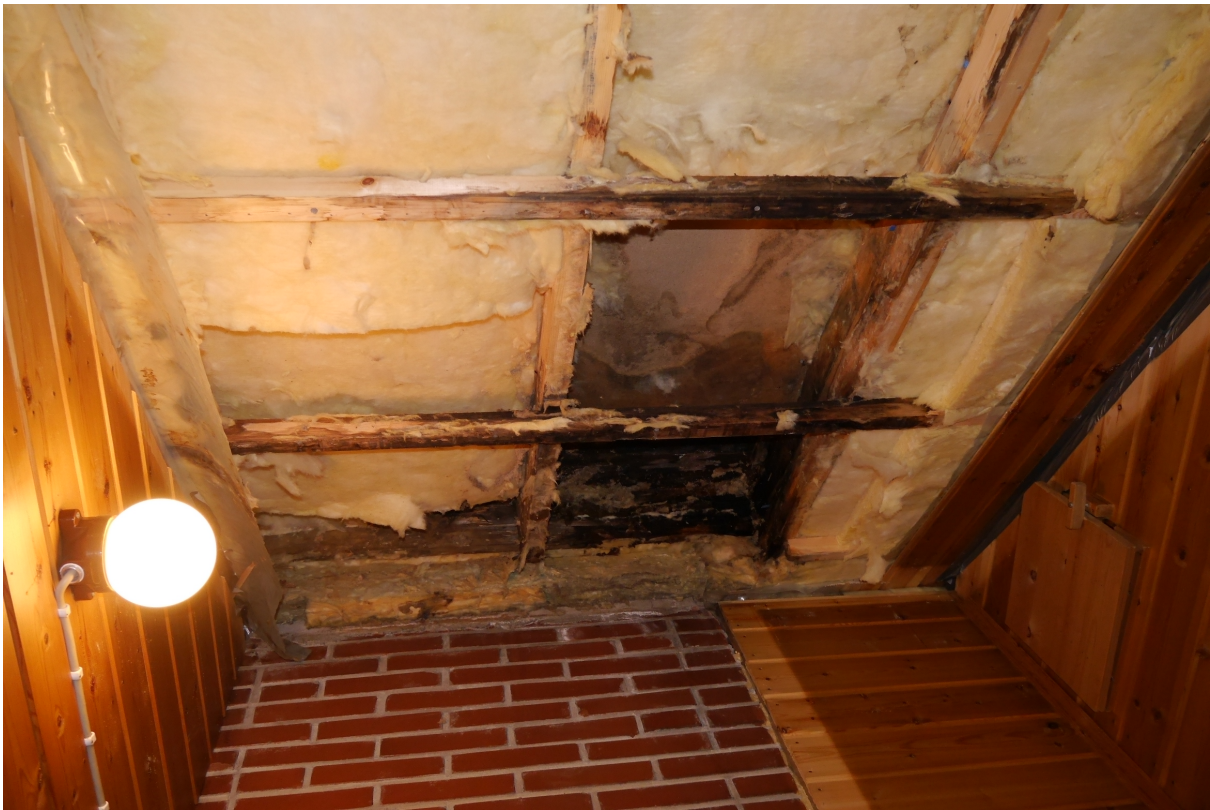
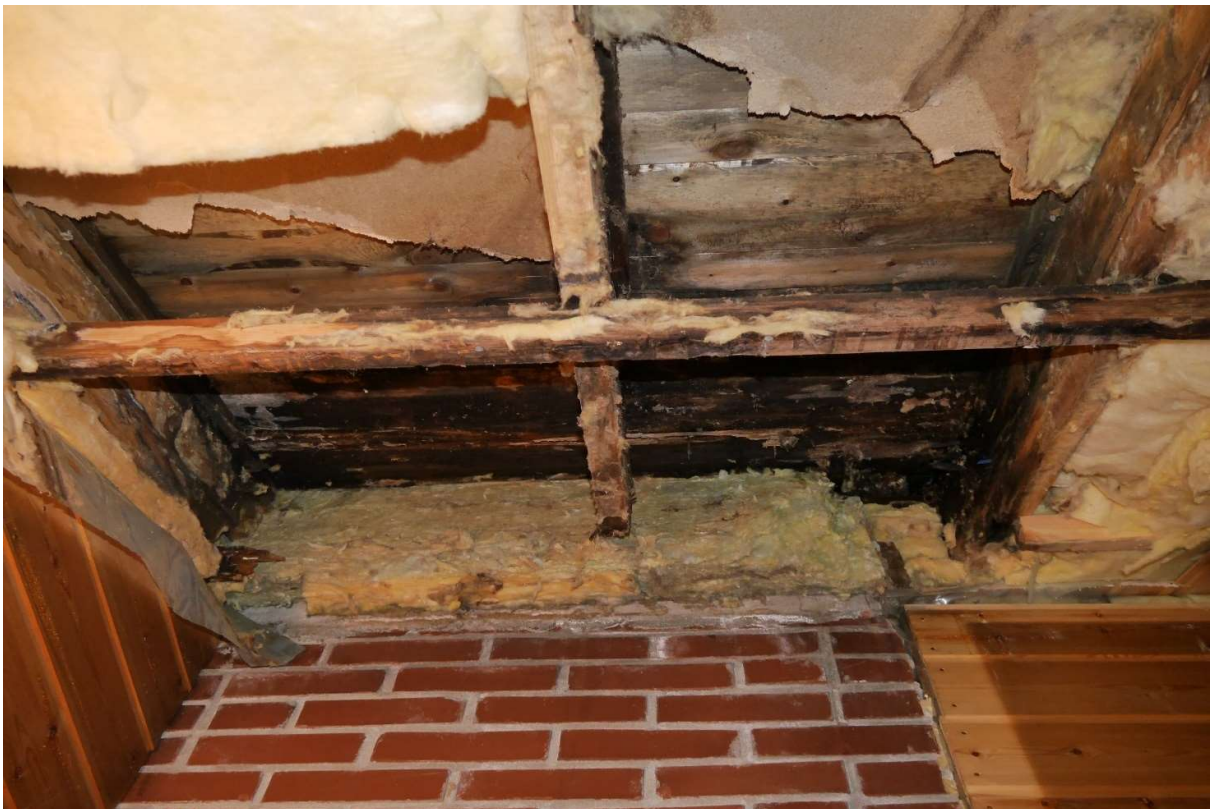
Ja rakenteet osittain lahonneet (saunan katto)

Näyttää siltä, että:

- ainakin kuvassa näkyvät 3 kattopalkkia on uusittava + muut piipun ympärillä olevat rakenteet
- oikeanpuoleisesta palkista eteenpäin näyttäisivät rakenteet olevan kunnossa
- oletettavasti vasemmalla puolella vaurio rajoittuu kuvaan, mutta se selviää tarkemmin kattoa avatessa

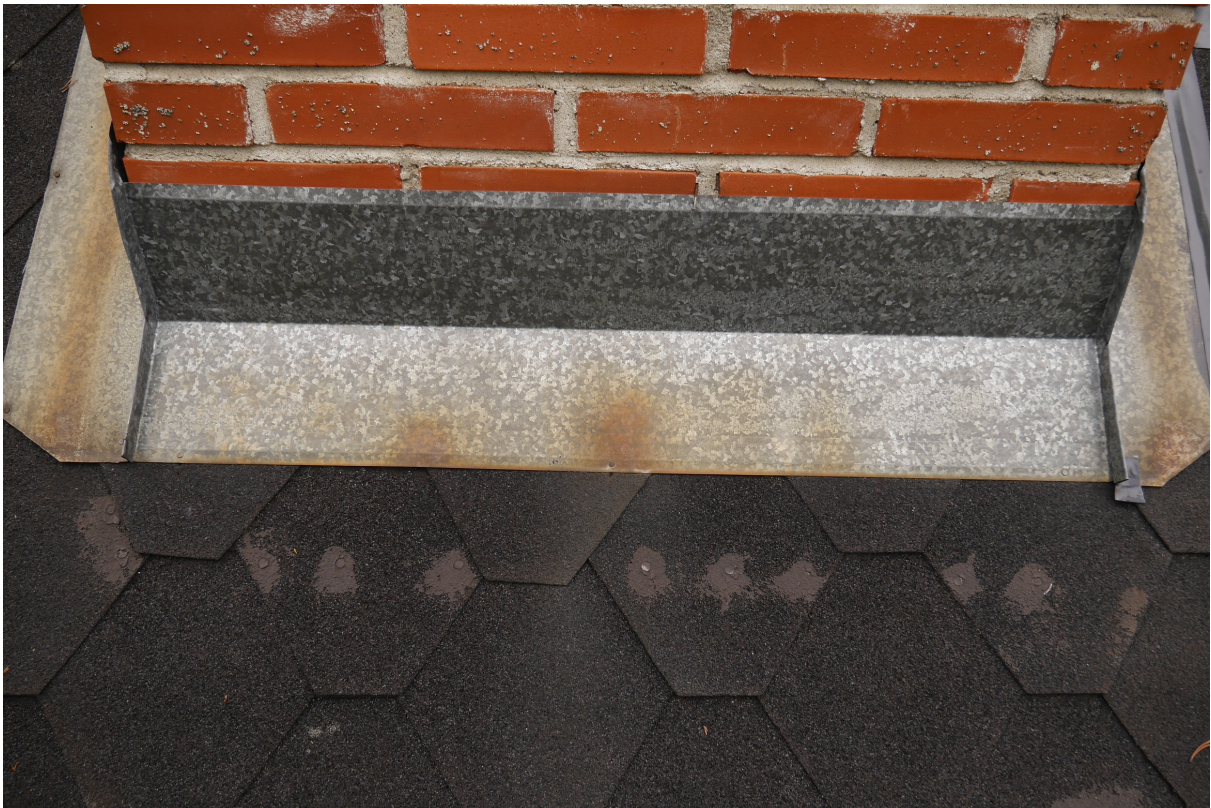
Isoa viistoutta ei päälilaatan alareunassa ole, mutta jäljistä päätellen piippu tiputtaa veden pellille parin sentin päähän piipusta.
